## Im Test - Extra 330L von CMPRO

### Der Baukasten

Die Extra 330L von CPro ist ein Kunstflugmodell mit einer Spannweite von 1430 mm, die in ARF-Ausführung angeboten wird. Der Rumpf ist in GFK erstellt, die Tragflächen sind in Holz/Rippenbauweise umgesetzt. Alle Teile des Modells (Tragflächenteile, Höhen-, Seitenruder, Rumpf und Motorhaube) sind bereits mit einer sehr detaillierten und überlackierten Bespannfolie versehen.

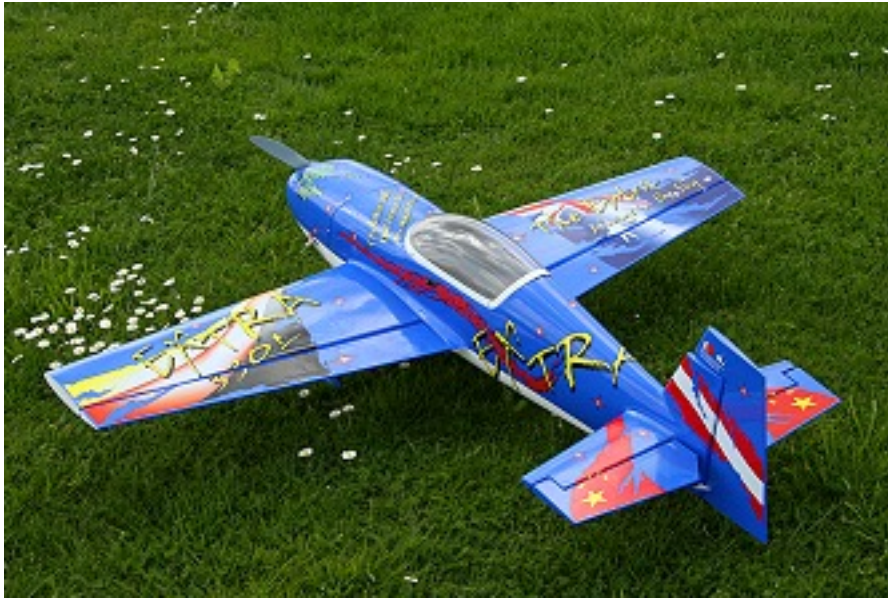
Diese Folie wurde in einem kraftstofffesten Design lackiert, die sich durch eine satte Farbgebung präsentiert. Die Modellunterseite ist überwiegend in einem einfachen weißen Farbton gehalten. Die Unterseite des Höhenruders ist dem Hauptdesign angepasst, zudem wurden auf der Modellunterseite noch einige Designelemente wie ein Schriftzug „EXTRA“ angebracht.

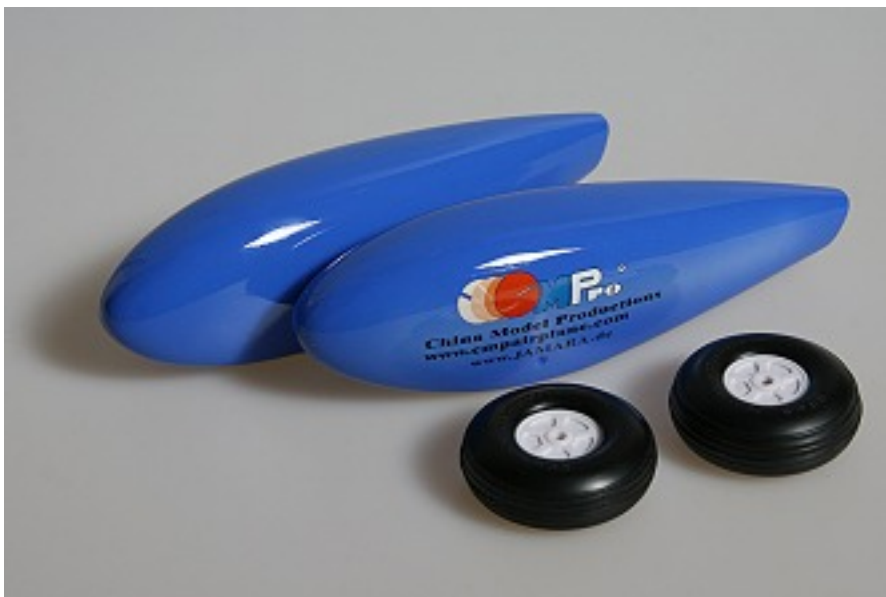
Selbst die Radschuhe sind dem Gesamtdesign angepasst. Alle Teile des Baukastens sind transportsicher verpackt. Die Kleinteile sind in

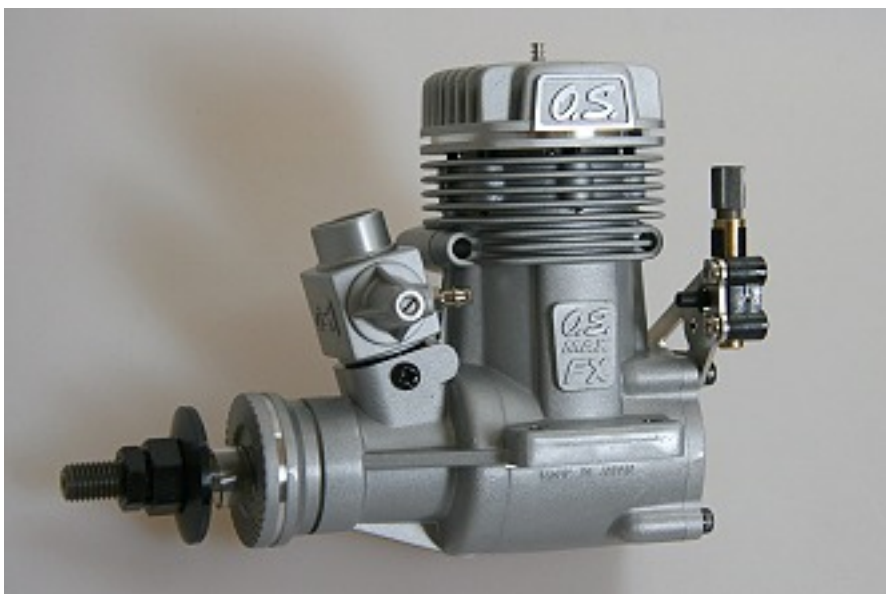
15 ccm Motor OS MAX 91 FX von Graupner – Meine Wahl viel auf den OS MAX 91 FX von Graupner mit einem Hubraum von 15 ccm. Natürlich fragten Flugkollegen mich ernsthaft, ob ich das Modell mit dieser Motorisierung auf den Mond schießen möchte. „Den kannst Du bereits im Leerlauf starten ...“ war auch eine Nettigkeit, die ich gelassen nahm. Den OS MAX 91 FX verwende ich auch in anderen Modellen mit vergleichbarer Spannweite und Abfluggewicht.

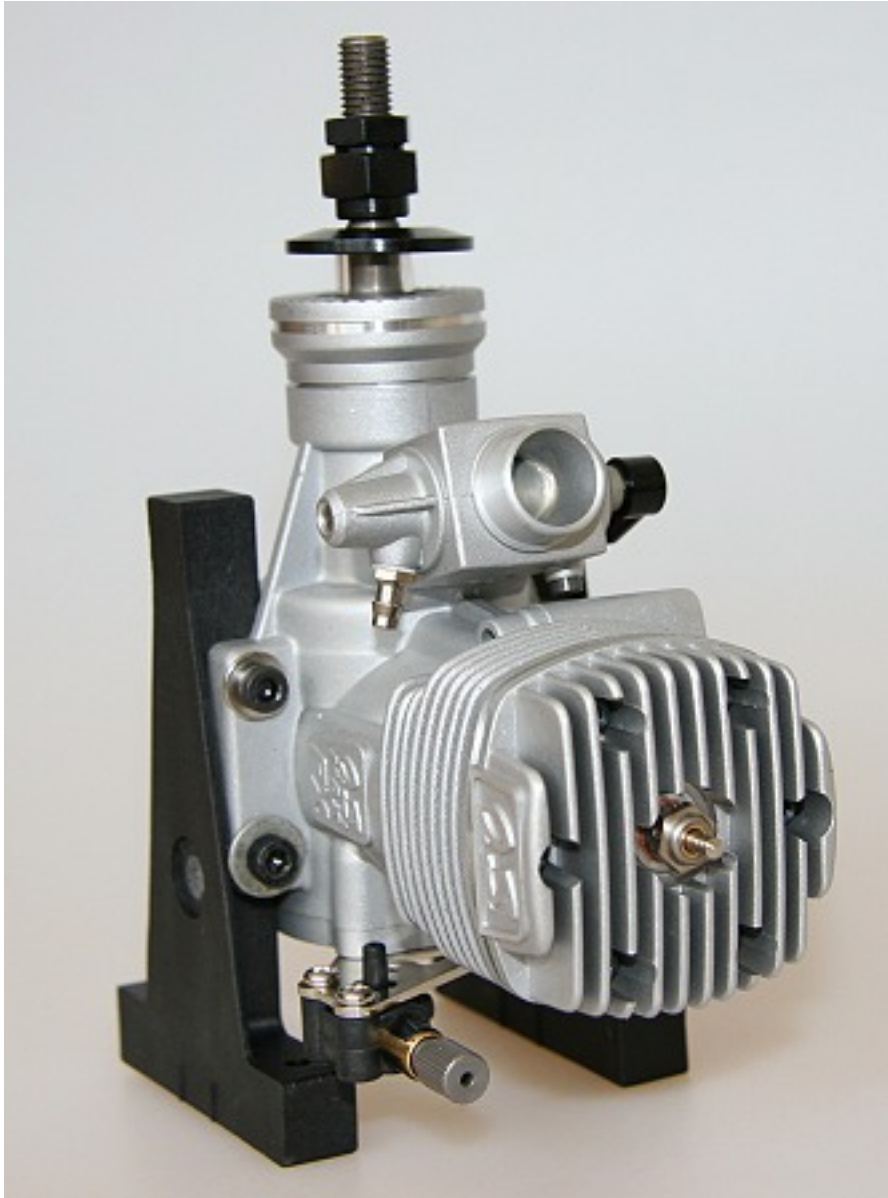
... das Powerpaket aus dem Hause Graupner – Der OS MAX 91 FX hat eine extrem gute Laufkultur und Zuverlässigkeit, Attribute die man bei einem Kunstflugmodell nicht vermissen möchte. Wird das höhere Drehmomentverhalten bei Motorsturz und Motorzug beim Einbau entsprechend berücksichtigt, ist die erste Hürde bereits genommen. Mit der entsprechenden Luftschraube, die bei Vollgas die Kraft entsprechend umsetzt, kann selbige bei der Landung eine zusätzliche Bremswirkung geben, mit der das Modell ebenso sicher zu landen ist. Zusätzlich kann nach Bedarf die Gaskurve entsprechend angepasst werden, damit die Extra 330L auch mit einer satten Übermotorisierung noch sicher steuerbar bleibt. Eine Gaskurve habe ich für mein Modell dennoch nicht umgesetzt. Die Einstellungen des Leerlaufes habe ich so eingestellt, dass bei kompletter Nullstellung des Gasknüppels am Sender, der Motor in einem sauberen Leerlauf dreht und sich gegebenenfalls mit drei Zacken der

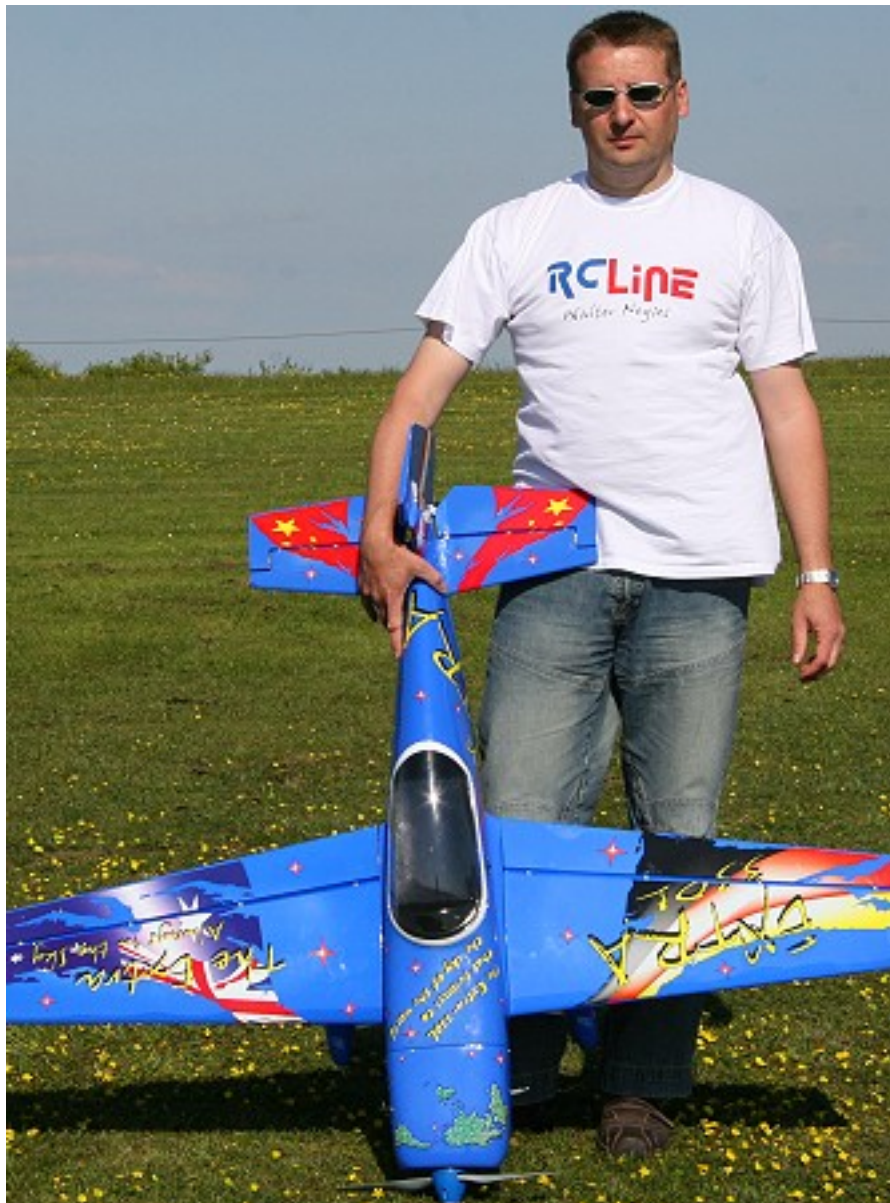
Ein sehr bunte Farbgebung. Diese Extra 330L ist nicht nur ein optischer Leckerbissen, sondern sie weiß auch im Flug zu überzeugen!
